Placa: R*****2 **Marca:** VW **Modelo:** 33.460 CTM 6X4 **Tipo:** CAMINHAO TRATOR

FOTOS DESTAQUE CAMINHÃO

FOTOS CAUTELAR CAMINHÃO 7075

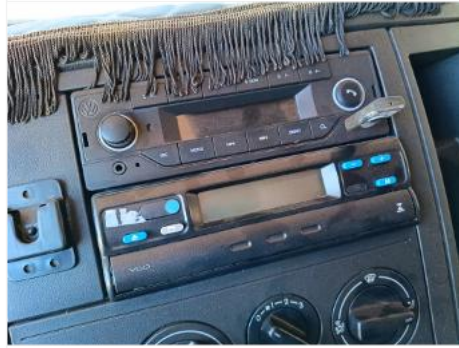
Hodômetro KM (Tacógrafo)

Veículo não liga, funcionamento do motor e parte elétrica não foram testados, KM não foi coletada
