2019 RANDON SR CA

## DADOS DA INSPEÇÃO

| Data Inspeção | Localização | Local |
|---|---|---|
| 31/07/2025 | Goiânia | Esplanada do Anicuns |

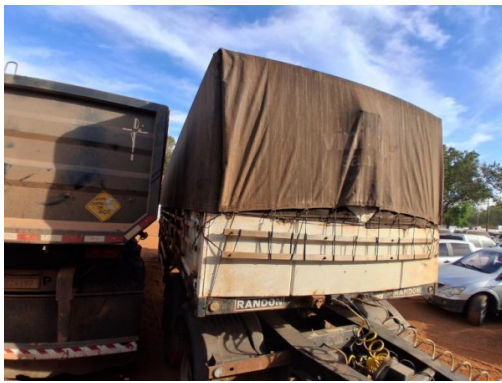
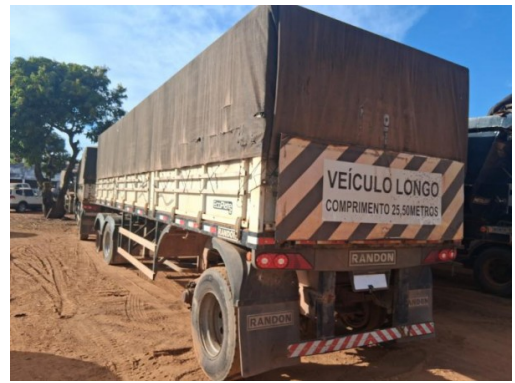
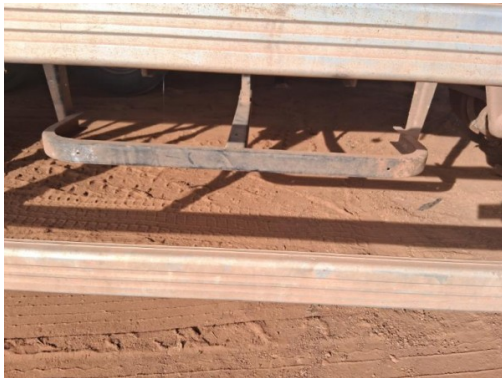
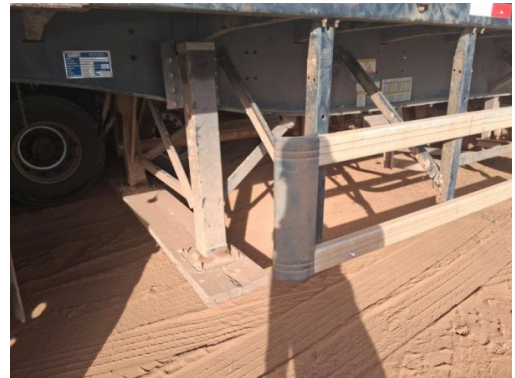
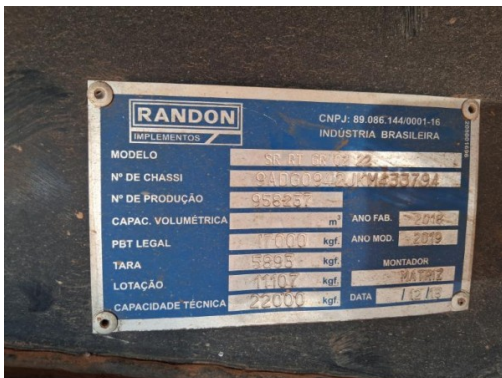
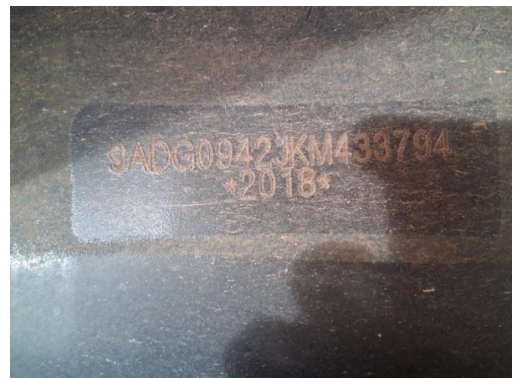
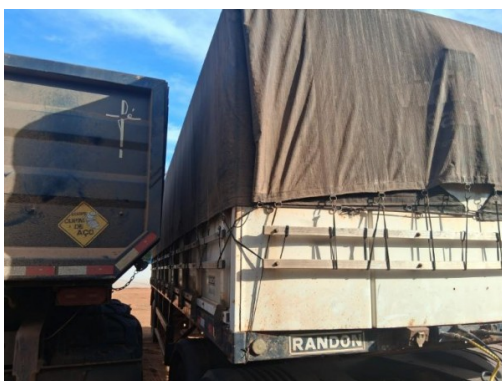
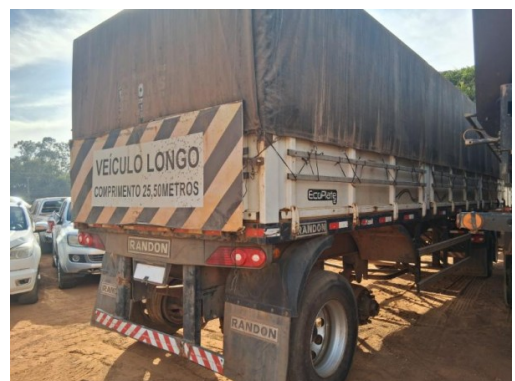
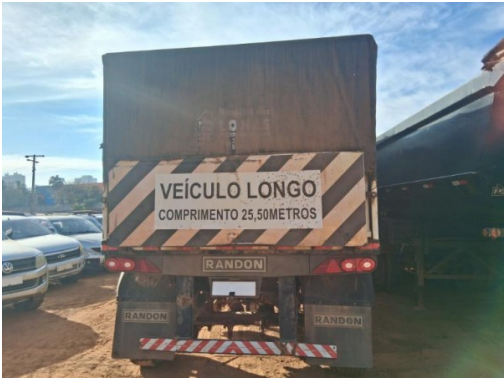
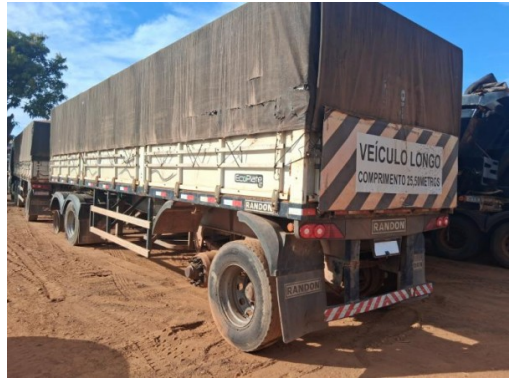
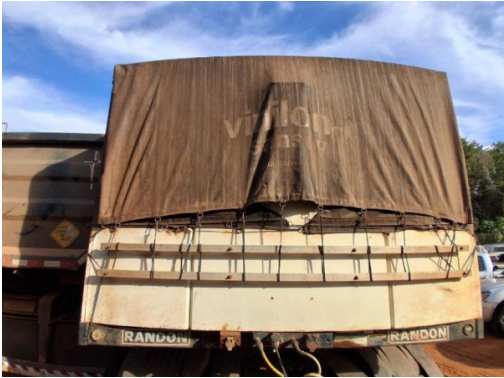
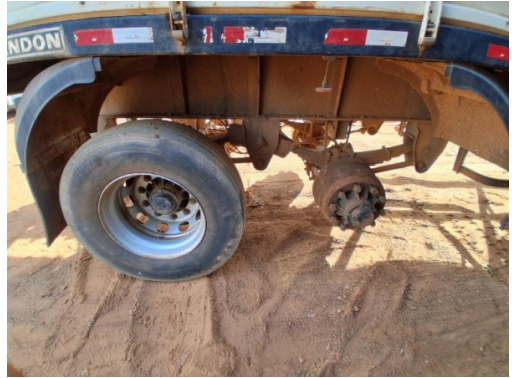
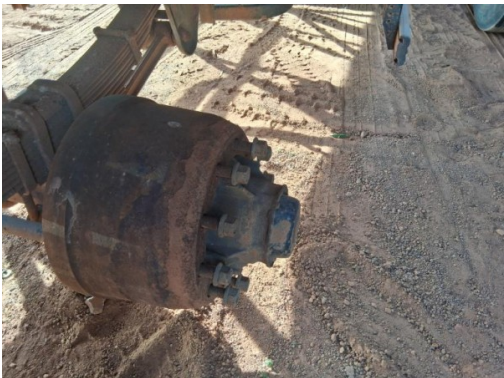
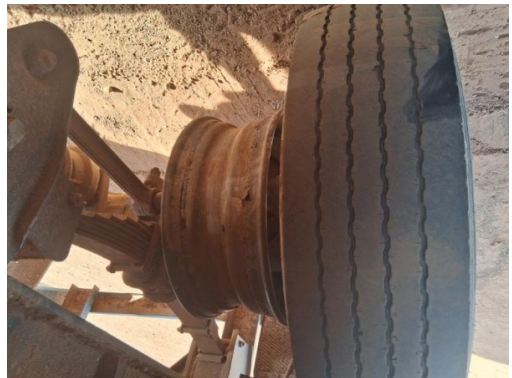
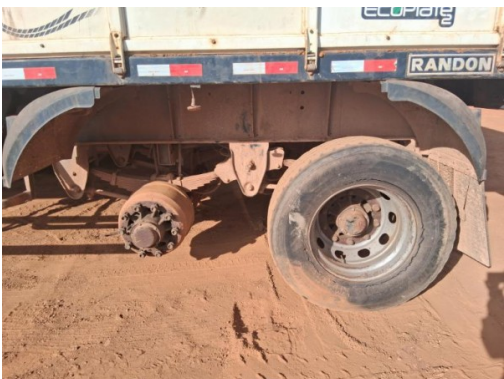
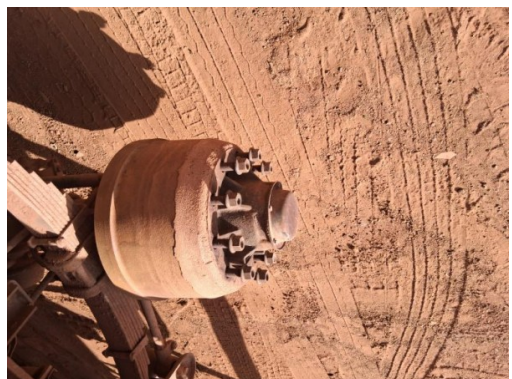
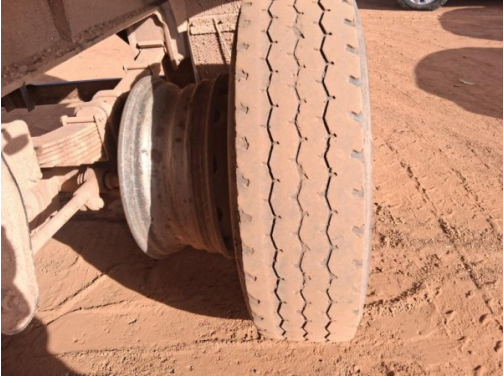
## FOTOS DO VEÍCULO

Arranhões e Avarias em Geral / Para-Choque Traseiro Danificado / Reboque possui sinais de corrosão por toda a sua estrutura, rodas do lado esquerdo e direito, interno e externo do primeiro eixo ausentes, pneus internos do segundo eixo ausentes, para choque dianteiro avariado, parabarro avariado.
