Dados

| <b>Placa:</b> | P*****9 | <b>Marca:</b> | I | <b>Modelo:</b> | LR EVOQUE PURE P5D | <b>Tipo:</b> | CAMIONETA |
| <b>Fabricação/Modelo:</b> | 2014 / 2015 | <b>Quilometragem:</b> | 152100 | <b>Cidade:</b> | UBERLANDIA | <b>UF Atual:</b> | MG |

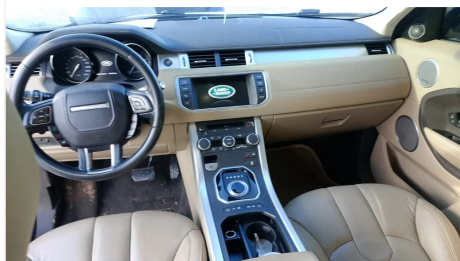
Painel de instrumentos (Foto tirada do banco tras)

Estrutura e Pintura com apontamentos  
Longarinas traseiras e Caixa de estepe amassados e perfurados para instalação de engate, perfurações não originais de fábrica  
Luz de advertência da Injeção Eletrônica acesa no painel  
Teto envelopado (Plotado), podendo ocultar algumas avarias  
Consta registro de débitos referente a IPVA, Multas e Licenciamento, conforme pesquisa.  
Consta registro de Gravame: Alienação fiduciária com BB ADMINISTRADORA DE CONSORCIOS S A
