Dados**Realizado Em:** 07/06/2026 20:09 **O.S:** 8445600212 **CNPJ:** \*\*\*\*\***Vistoriador:** Mauricio Pereira Laurindo**Analista:** Wilton Fernandes de Almeida Dados do solicitante/proprietário**Nome:** Dealers Club**CPF/CNPJ:** \*\*\*\*\* Dados do veículo

| <b>Placa:</b> R*****7 | <b>Marca:</b> FIAT | <b>Modelo:</b> ARGO DRIVE 1.0 | <b>Tipo:</b> AUTOMOVEL |

FOTOS DESTAQUE AUTOMÓVEL 7075

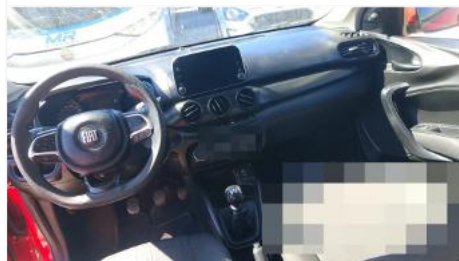
Painel de instrumentos (Foto tirada do banco tras)

Veículo com danos estruturais / Pintura com apontamentos  
Luz de advertência do ABS acesa no painel  
Lanterna traseira esquerda avariada  
Consta registo de passagem por Leilão, conforme pesquisa.  
Consta registo de débitos referente a IPVA e Licenciamento, conforme pesquisa.  
Consta registo de Gravame: Alienação Fiduciária conforme pesquisa.
