| <b>Realizado Em:</b> | 15/05/2026 14:31 | <b>O.S:</b> | 8445588865 | <b>CNPJ:</b> | ***** |

| <b>Placa:</b> | P*****4 | <b>Marca:</b> | FORD | <b>Modelo:</b> | ECOSPORT SE 1.6B | <b>Tipo:</b> | CAMIONETA |
| <b>Fabricação/Modelo:</b> | 2017 / 2017 | <b>Quilometragem:</b> | 104981 | <b>Cidade:</b> | MONTES CLAROS | <b>UF Atual:</b> | MG |

FOTOS CAUTELAR AUTOMÓVEL 7075

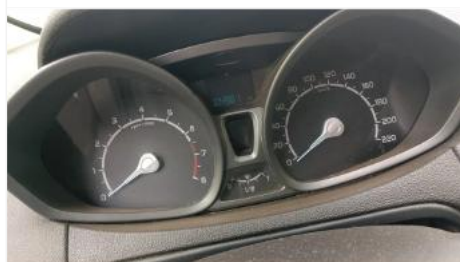
Hodômetro KM (Foto com o veículo ligado)

Veículo com danos estruturais / Pintura com apontamentos  
Veículo com diversas partes estruturais e móveis com corrosão por ferrugem  
Veículo sem chaves: Principal e Reserva, funcionamento do motor e parte elétrica não foram testados, KM não foi coletada.  
Consta registro de Restrição Administrativa, conforme pesquisa.  
Consta registro de Gravame: Alienação fiduciária com BANCO VOLKSWAGEN SA.  
Veículo gravação do Chassi ausente, cortado / removido  
Veículo Baixado, conforme pesquisa.
