Dados

| Placa: | T*****8 | Marca: | CHEV | Modelo: | ONIX 10TAT HB | Tipo: | AUTOMOVEL |
| Fabricação/Modelo: | 2025 / 2025 | Quilometragem: | 12227 | Cidade: | NATAL | UF Atual: | RN |

FOTOS CAUTELAR AUTOMÓVEL 7075

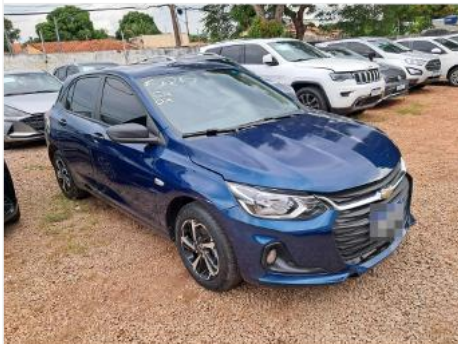
Dianteira esquerda 45 graus

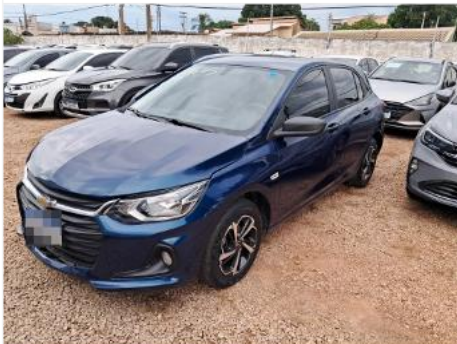
Dianteira direita 45 graus

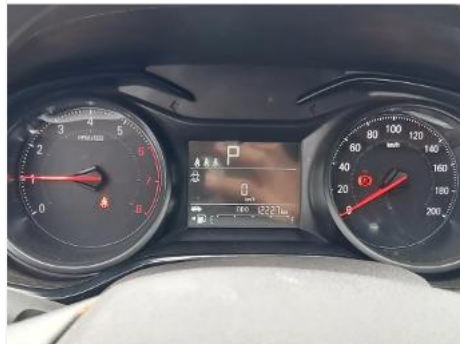
Hodômetro KM (Foto com o veículo ligado)

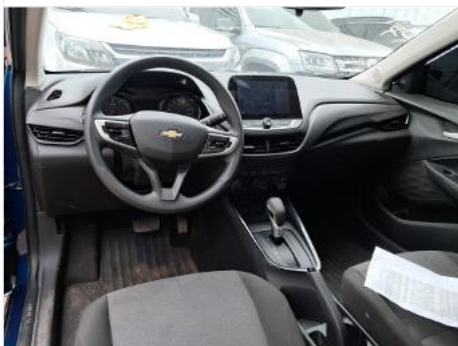
Painel de instrumentos (Foto tirada do banco tras)

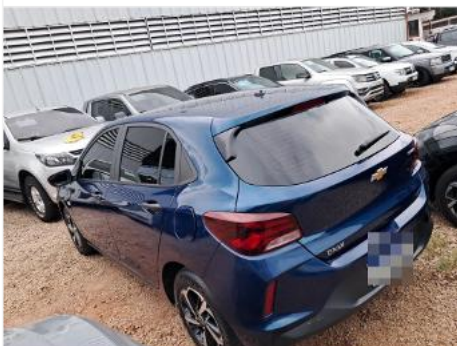
Traseira esquerda 45 graus

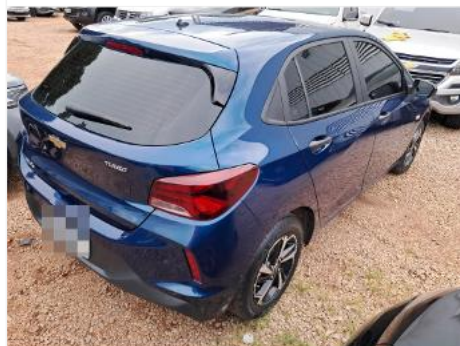
Traseira direita 45 graus
