| Realizado Em: | 15/05/2026 21:09 | O.S: | 8445588244 | CNPJ: | ***** |

| Placa: | Q*****1 | Marca: | FORD | Modelo: | KA SE 1.0 SD C | Tipo: | AUTOMOVEL |

FOTOS CAUTELAR AUTOMÓVEL 7075

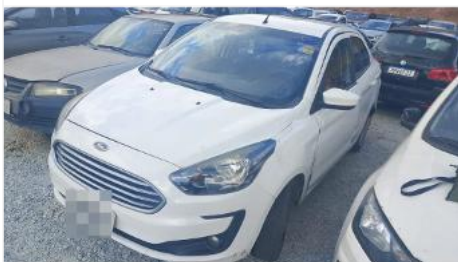
Dianteira esquerda 45 graus

| PINTURA: | |
|---|---|
| ✗ | PARALAMA DIANTEIRO ESQUERDO: <b>AVARIADO</b> |
| ✗ | PARACHOQUE DIANTEIRO: <b>AVARIADO</b> |
| ✗ | PORTA DIANTEIRA ESQUERDA: <b>AVARIADO</b> |

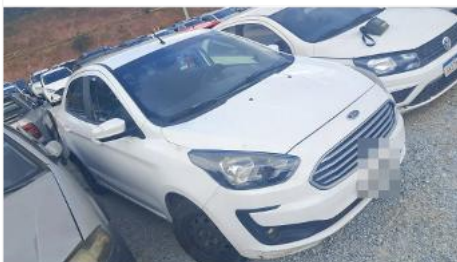
Dianteira direita 45 graus

| PINTURA: | |
|---|---|
| ⚠ | PARALAMA DIANTEIRO DIREITO: <b>PEQUENOS RISCOS E AMASSADOS</b> |
| ⚠ | PORTA DIANTEIRA DIREITA: <b>PEQUENOS RISCOS E AMASSADOS</b> |

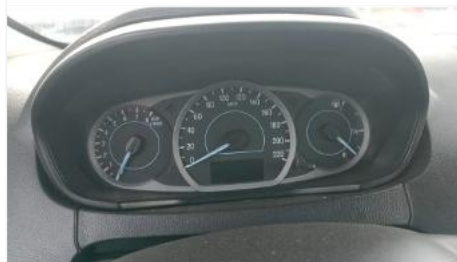
Hodômetro KM (Foto com o veículo ligado)

Veículo com danos estruturais / Pintura com apontamentos  
Veículo não liga, funcionamento do motor e parte elétrica não foram testados, KM não foi coletada.  
Motor trocado - Número do Motor divergente da base de dados, conforme pesquisa, CRLV não apresentado.  
Lanternas traseiras avaraidas  
Consta registro de Intenção de venda, débitos referente a IPVA, Multas e Licenciamento, conforme pesquisa.  
Consta registro de Gravame: Alienação fiduciária com BANCO C6 SA  
Consta registo de passagem por Leilão, conforme pesquisa.

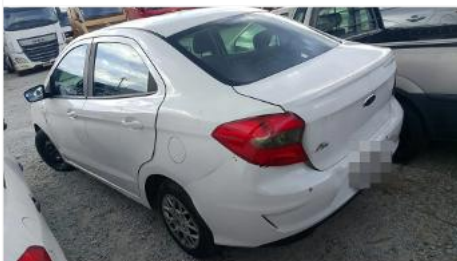
Traseira esquerda 45 graus

| ESTRUTURA: | |
|---|---|
| ✗ | COLUNA C TRASEIRA ESQUERDA: <b>REPARADO</b> |

| PINTURA: | |
|---|---|
| ⚠ | LATERAL TRASEIRA ESQUERDA: <b>REPINTURA COM MASSA</b> |
| ✗ | TAMPA TRASEIRA PORTAMALAS: <b>AVARIADO</b> |
| ✗ | PARACHOQUE TRASEIRO: <b>AVARIADO</b> |

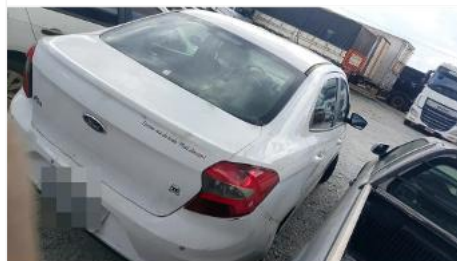
Traseira direita 45 graus

| ESTRUTURA: | |
|---|---|
| ✗ | LONGARINA TRASEIRA DIREITA: <b>AVARIADO</b> |
| ✗ | PAINEL TRASEIRO EXTERNO: <b>AVARIADO</b> |

| PINTURA: | |
|---|---|
| ⚠ | LATERAL TRASEIRA DIREITA: <b>PEQUENOS RISCOS E AMASSADOS</b> |
