Dados

| <b>Placa:</b> | F*****1 | <b>Marca:</b> | CHEVROLET | <b>Modelo:</b> | S10 LS FS2 | <b>Tipo:</b> | CAMINHONETE |
| <b>Fabricação/Modelo:</b> | 2015 / 2015 | <b>Quilometragem:</b> | 205895 | <b>Cidade:</b> | BARAO DE MELGACO | <b>UF Atual:</b> | MT |

FOTOS DESTAQUE PICKUP 7075

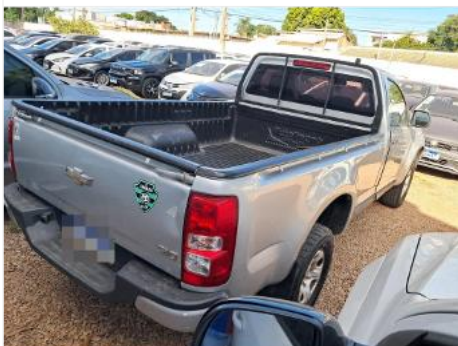
Traseira direita 45 graus

Estrutura e Pintura com apontamentos  
Lanterna traseira direita avariado  
Consta registo de passagem por Leilão, conforme pesquisa.  
Consta registo de Intenção de Venda e débitos referente a IPVA, Multas e Licenciamento, conforme pesquisa.  
Consta registo de Gravame: Alienação Fiduciária com BCO VOLKSWAGEN S.A
