**Dados**

**Dados do veículo**

| <b>Placa:</b> | P*****9 | <b>Marca:</b> | FIAT | <b>Modelo:</b> | SIENA ESSENCE 16 | <b>Tipo:</b> | AUTOMOVEL |

FOTOS DESTAQUE AUTOMÓVEL 7075

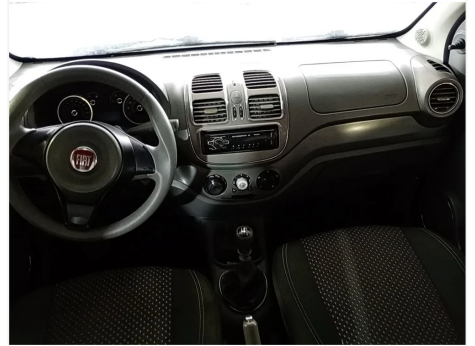
Painel de instrumentos (Foto tirada do banco tras)

Veículo com danos estruturais e apontamentos na pintura.  
Veículo possui as borrachas dos quadros das portas fixas, a verificação dos pontos de solda e possíveis reparos foi feita através da caneta de medição.  
Motor funcionando, ar condicionado não gela.  
Chave reserva ausente.  
Painel de instrumentos com defeito, km não aparece.  
Luzes do abs e do airbag acesas no painel.  
Consta histórico de Leilão 1,2 e 3,  
Consta comunicação de venda ativa.
