**1. DADOS DO VEÍCULO**

Placa: **I\*\*\*\*5** Marca: **CHEVROLET** Modelo: **PRISMA (LT 1.4 VHC-E 8v(Econo.Flex))** Cód. Molicar: **01710511-0** KM: **122629**  
Chassi: \*\*\*\*\* Motor: \*\*\*\*\* Cor: **PRATA** Comb: **ALCOOL/GASOLINA** Portas: **4** Ano/Mod: **2011/2012**  
Chassi BIN: \*\*\*\*\* Motor BIN: \*\*\*\*\* Cor BIN: **PRATA** Comb. BIN: **ALCOOL/GASOLINA** Renavam: \*\*\*\*\*  
Câmbio: **não verificado**

**6. COMENTÁRIOS**

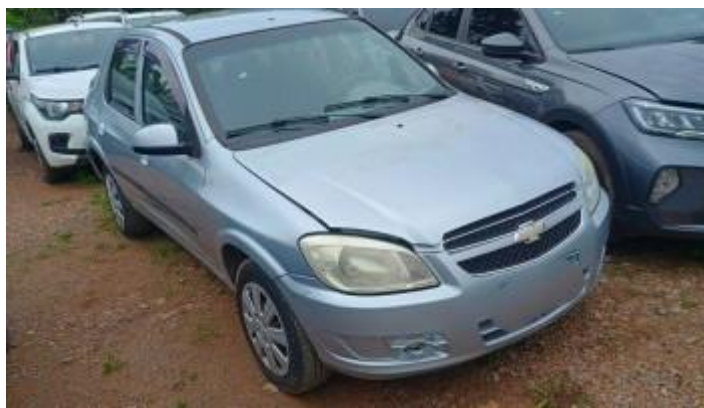
Foto 45º do lado direito (frente)

**VEICULO COM DANOS NO CONJUNTO ESTRUTURAL DO MONO BLOCO (COLUNA DIANT; DIR; PAINEL FRONTAL E LONGARINAS DIANT. DANIFICADAS )  
NECESSÁRIO REVISÃO ELÉTRICA E MECÂNICA.**
