Dados

Dados do veículo

Placa: O*****7	Marca: VW	Modelo: FOX 1.0 GII	Tipo: AUTOMOVEL
Fabricação/Modelo: 2014 / 2014	Quilometragem: 185250	Cidade: NOVO HAMBURGO	UF Atual: RS
CRLV:	Nº do lacre:	Tipo de lacre:	Renavam: *****

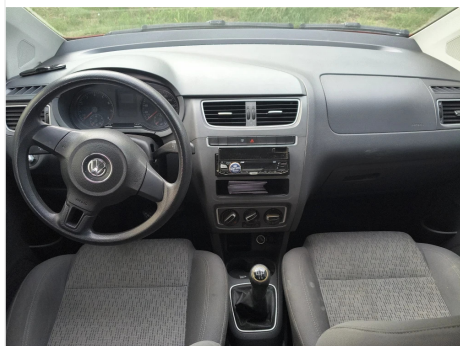
Painel de instrumentos (Foto tirada do banco tras)

Luz de advertência do ABS acesa no painel.

Luz de advertência do AIRBAG acesa no painel.
