Dados do veículo

Placa: E*****7	Marca: FIAT	Modelo: PALIO FIRE REVESCAP	Tipo: CAMINHONETE
Fabricação/Modelo: 2011 / 2012	Quilometragem: 388708	Cidade: ARARICA	UF Atual: RS
CRLV:	Nº do lacre:	Tipo de lacre:	Renavam: *****

FOTOS DESTAQUE AUTOMÓVEL 7075

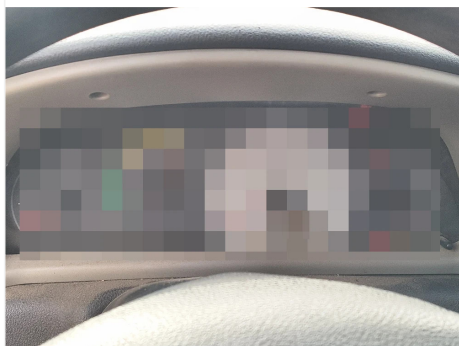
Hodômetro KM (Foto tirada com o veículo ligado)

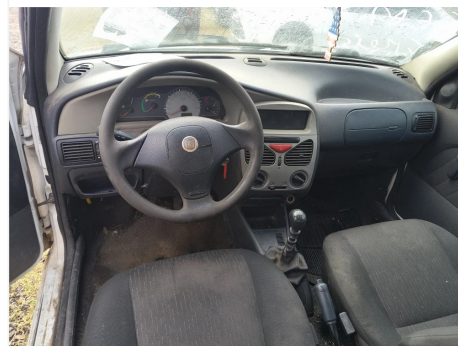
Painel de instrumentos (Foto tirada do banco tras)

Veículo com danos estruturais / Pintura com apontamentos
Veículo não possui Ar condicionado
Luz de advertência do AIRBAG acesa no painel.
Luz de advertência da Injeção Eletrônica acesa no painel.
Consta registo de passagem por Leilão, conforme pesquisa.
Consta registo de Gravame: Alienação Fiduciária conforme pesquisa.
